## KONZEPTPLANUNG

1000000 The Octoor 70 T Mail 1800 the incident	Ingenieurbüro  RICHTER  Hildesheim, den 11.06.2015  Beratende Ingenieure · Hildesheim		Abschnitt 5: Grundstück "Bahlinger" bis Löschwasserentnahmestelle	Längsschnitt	Lageplan: Planung	•	Renaturierungskonzept für die Klunkau in Nettlingen	•	MÜHLENVEREIN NETTLINGEN	
geprüft	gezeichnet	bearbeitet	Details 1:	Maßstab 1	Plan-Nr Index	Datei	Projekt-Nr.	Blatt	Anlage	
06/2015	06/2015	06/2015			EW-L13-01	2995-LF E\				
≦	Κg	WI		500	13-01	2995-LP Planung EW_Index1	2995	5 von 8	6

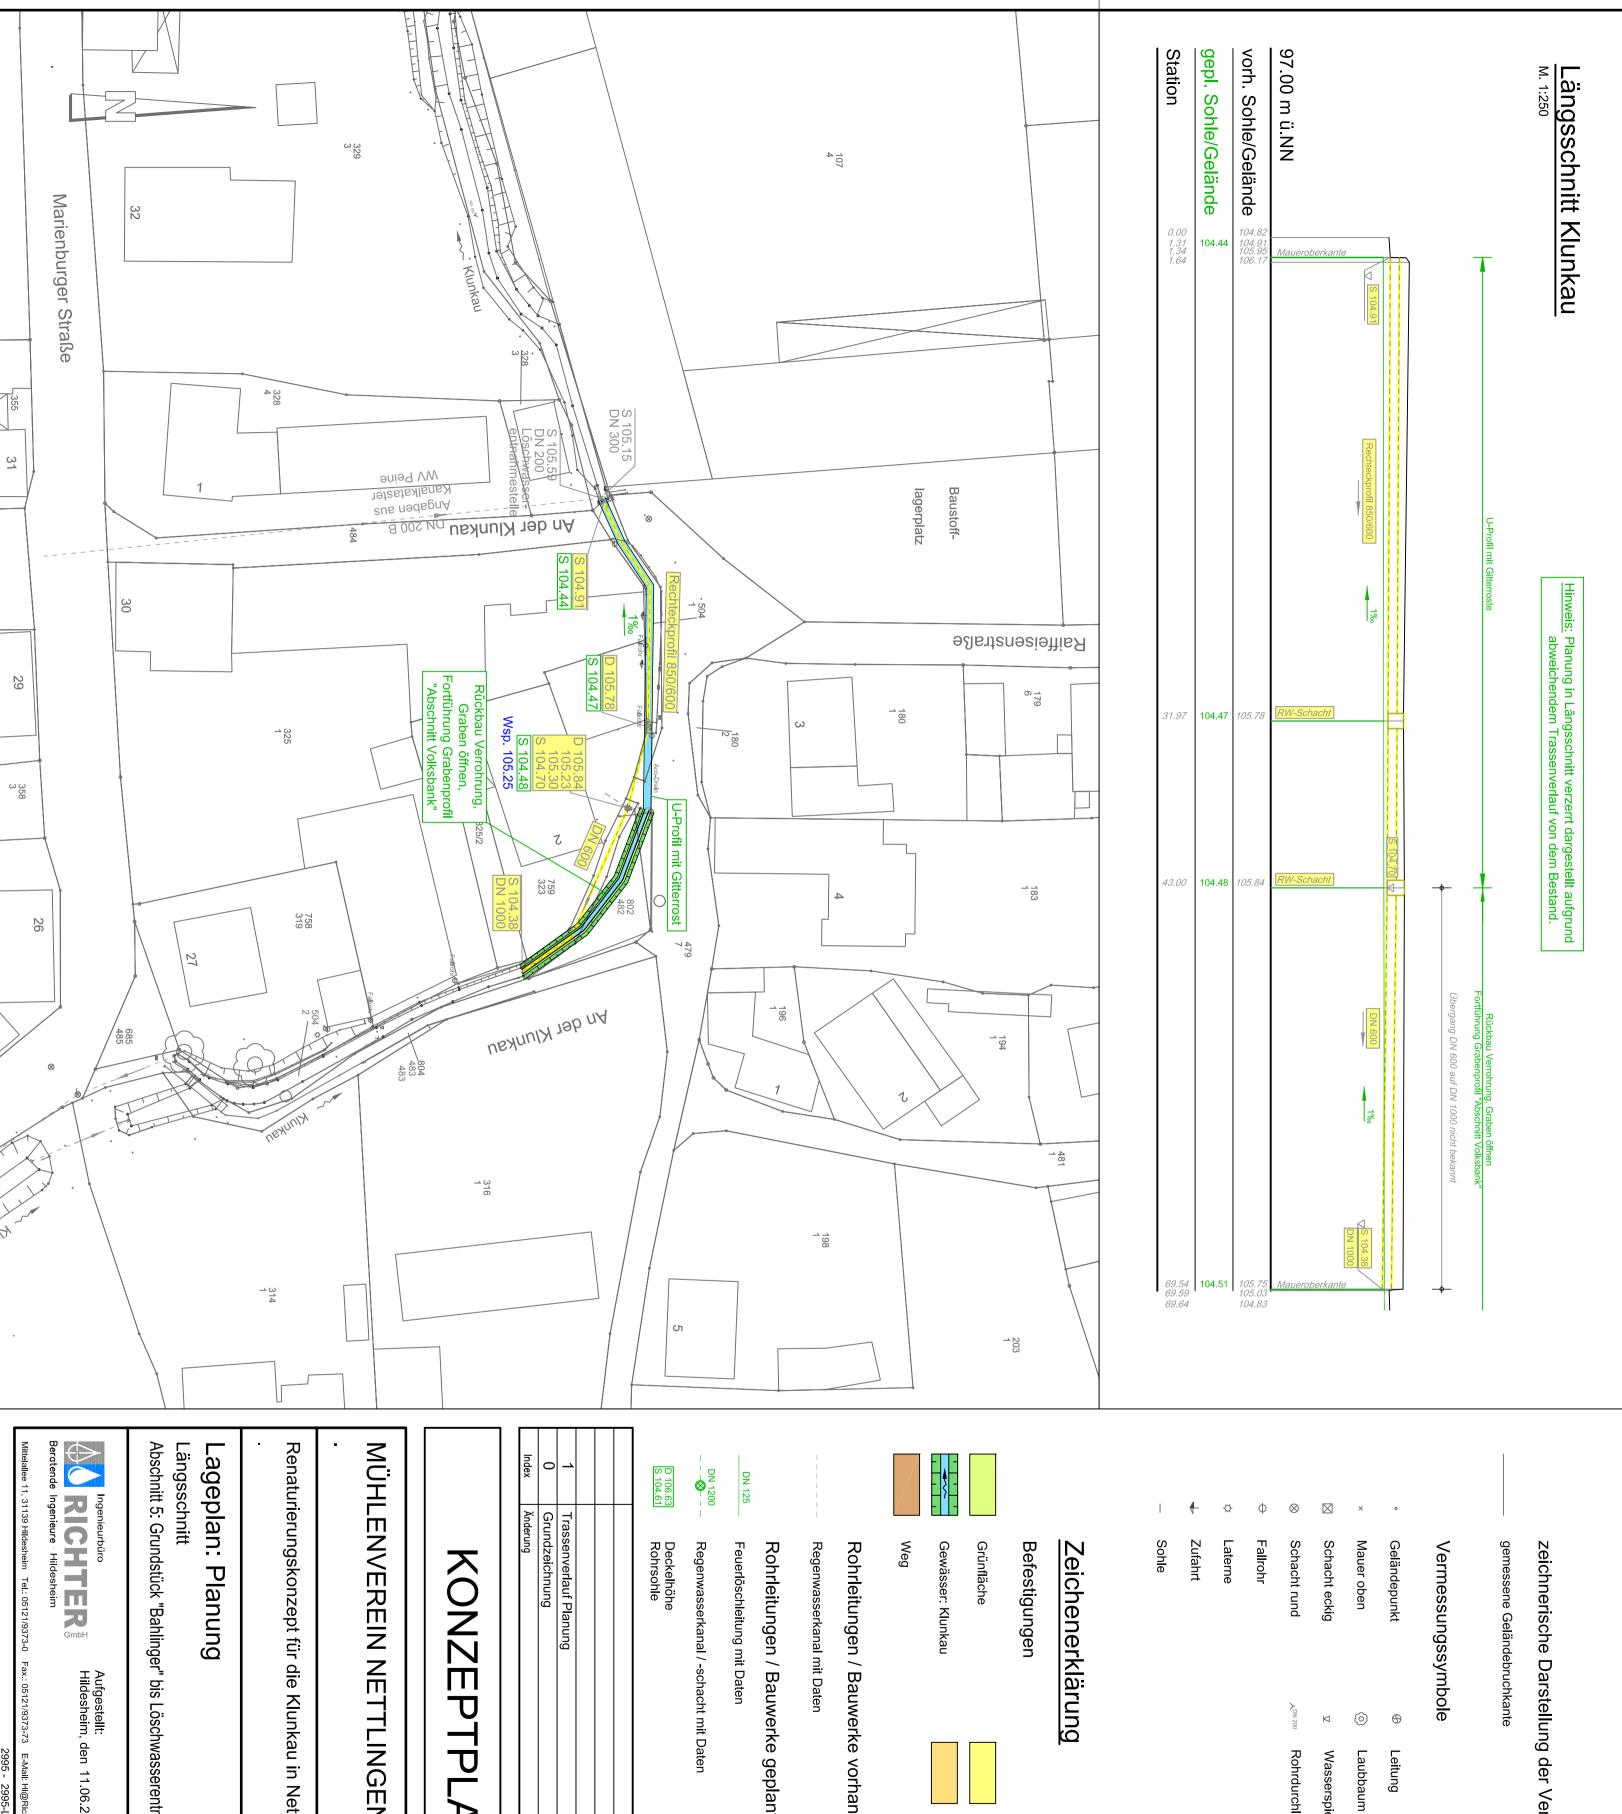
Rückbau / Verschließen unerlaubter Wasserentnahmen Abriss / Rückbau

Rohrleitungen / Bauwerke vorhanden

Regenwasserkanal mit Daten

Rohrleitungen / Bauwerke geplant

Feuerlöschleitung mit Daten

Regenwasserkanal / -schacht mit Daten
