KONZEPTPLANUNG

Renaturierungskonzept für die Klunkau in Nettlingen

Lageplan: Ist-Zustand

Abschnitt 8: Schule

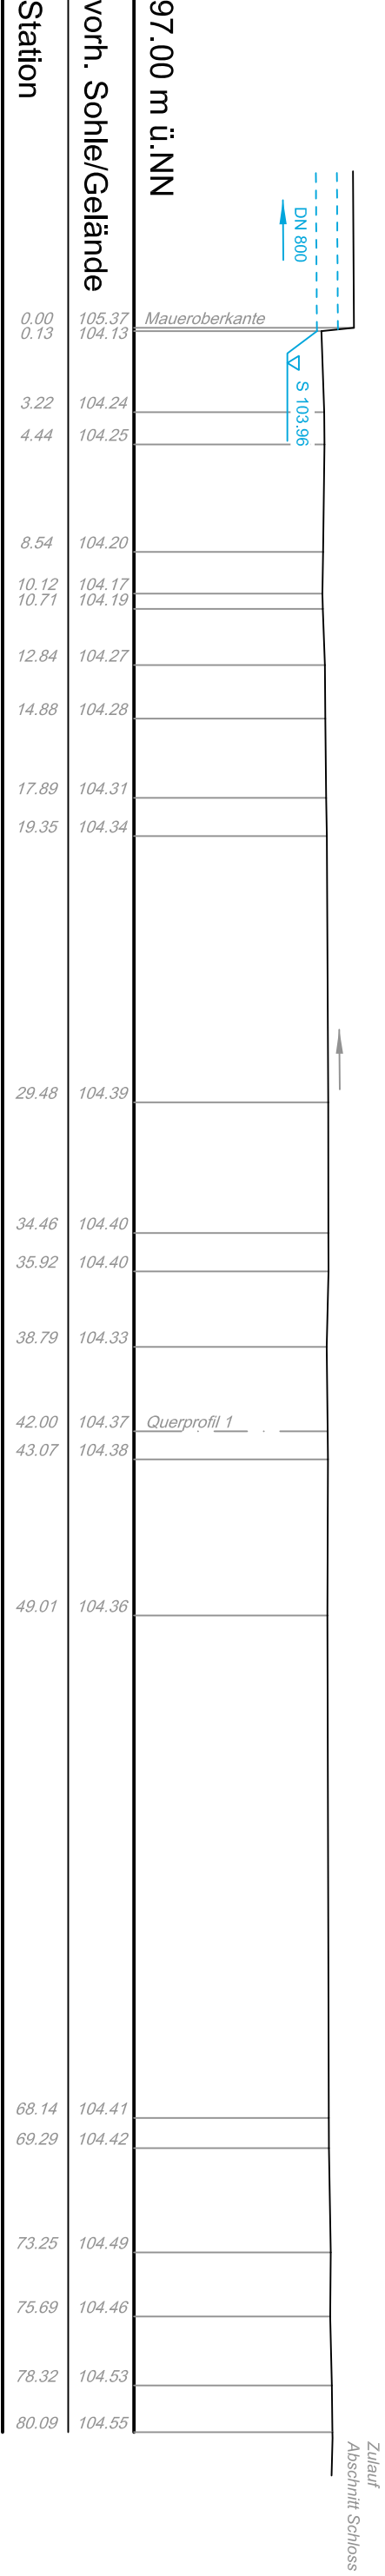
Längsschnitt Klunkau

M. 1:250

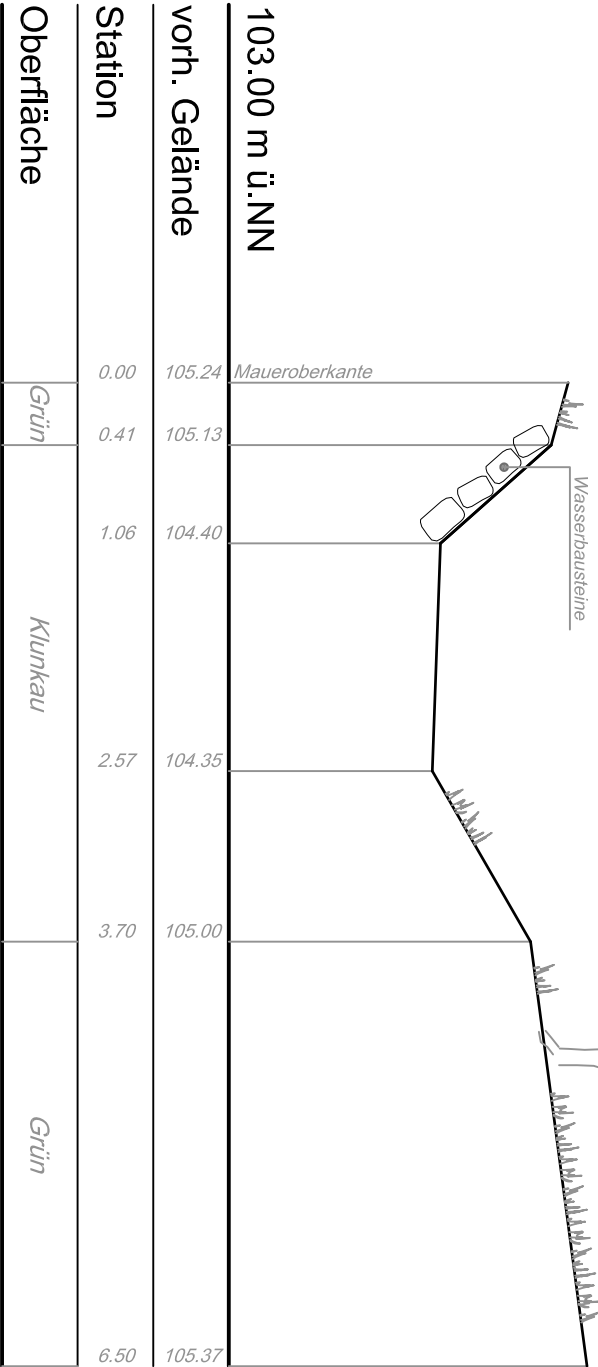
Querprofil 1

Station 0+42.00

M. 1:50
