KONZEPTPLANUNG

MÜHLENVEREIN NETTLINGEN

Renaturierungskonzept für die Klunkau in Nettlingen

Lageplan: Ist-Zustand
Längsschnitt, Querprofile
Abschnitt 2: "Klares Wasser" bis Wassermühle

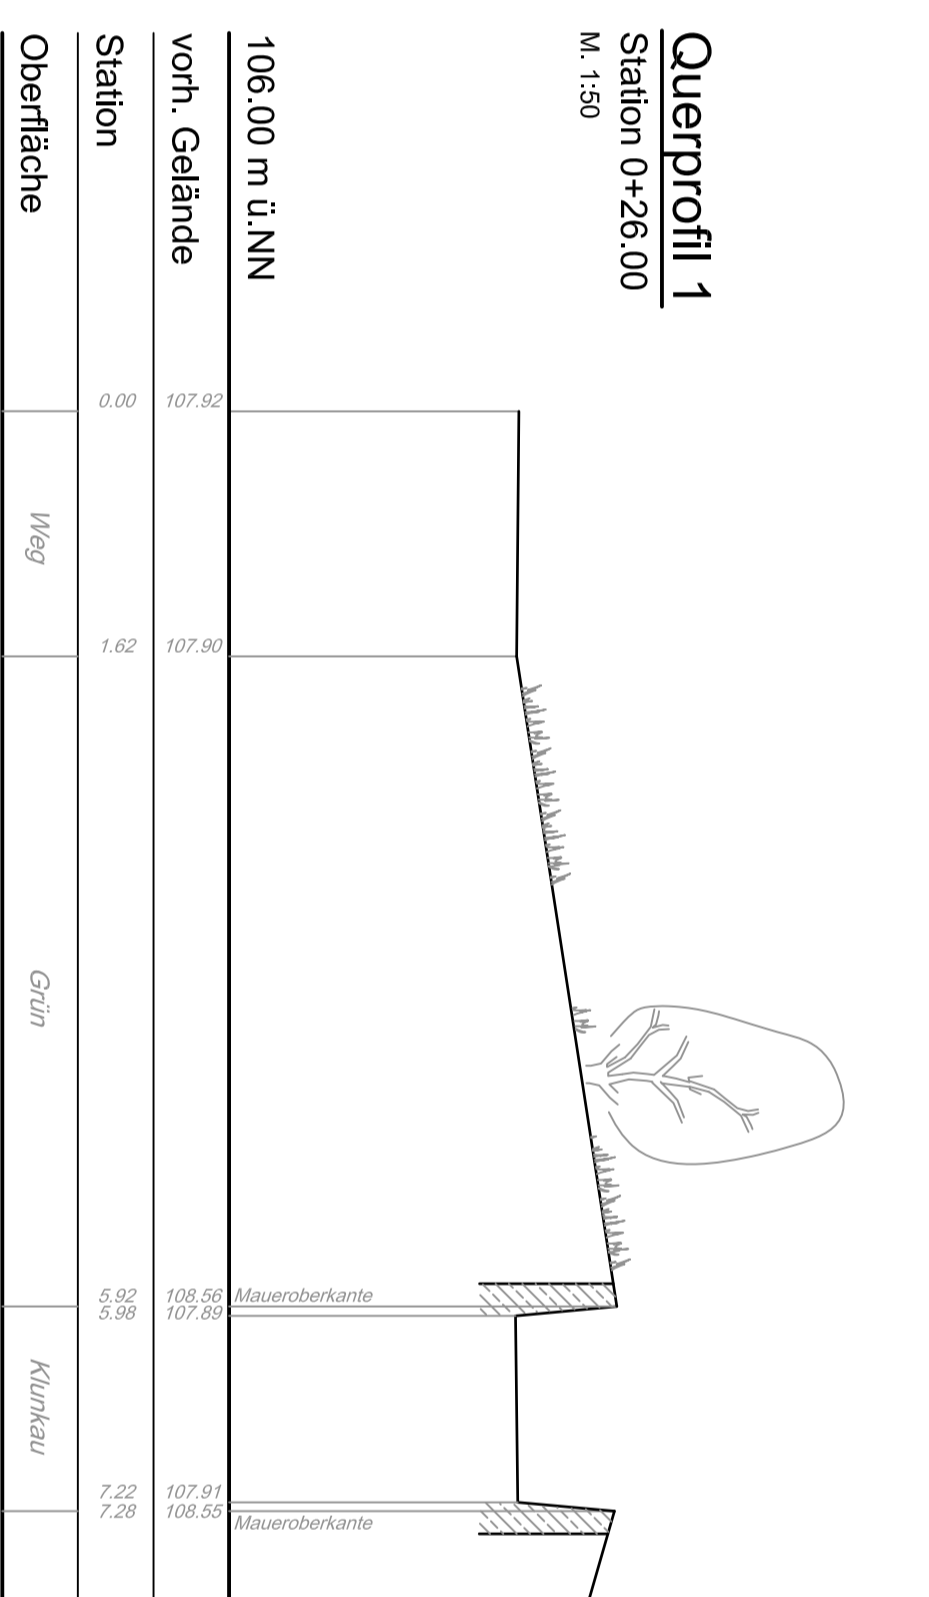
Querprofil 1

Station 0+26.00

Blickrichtung Süd

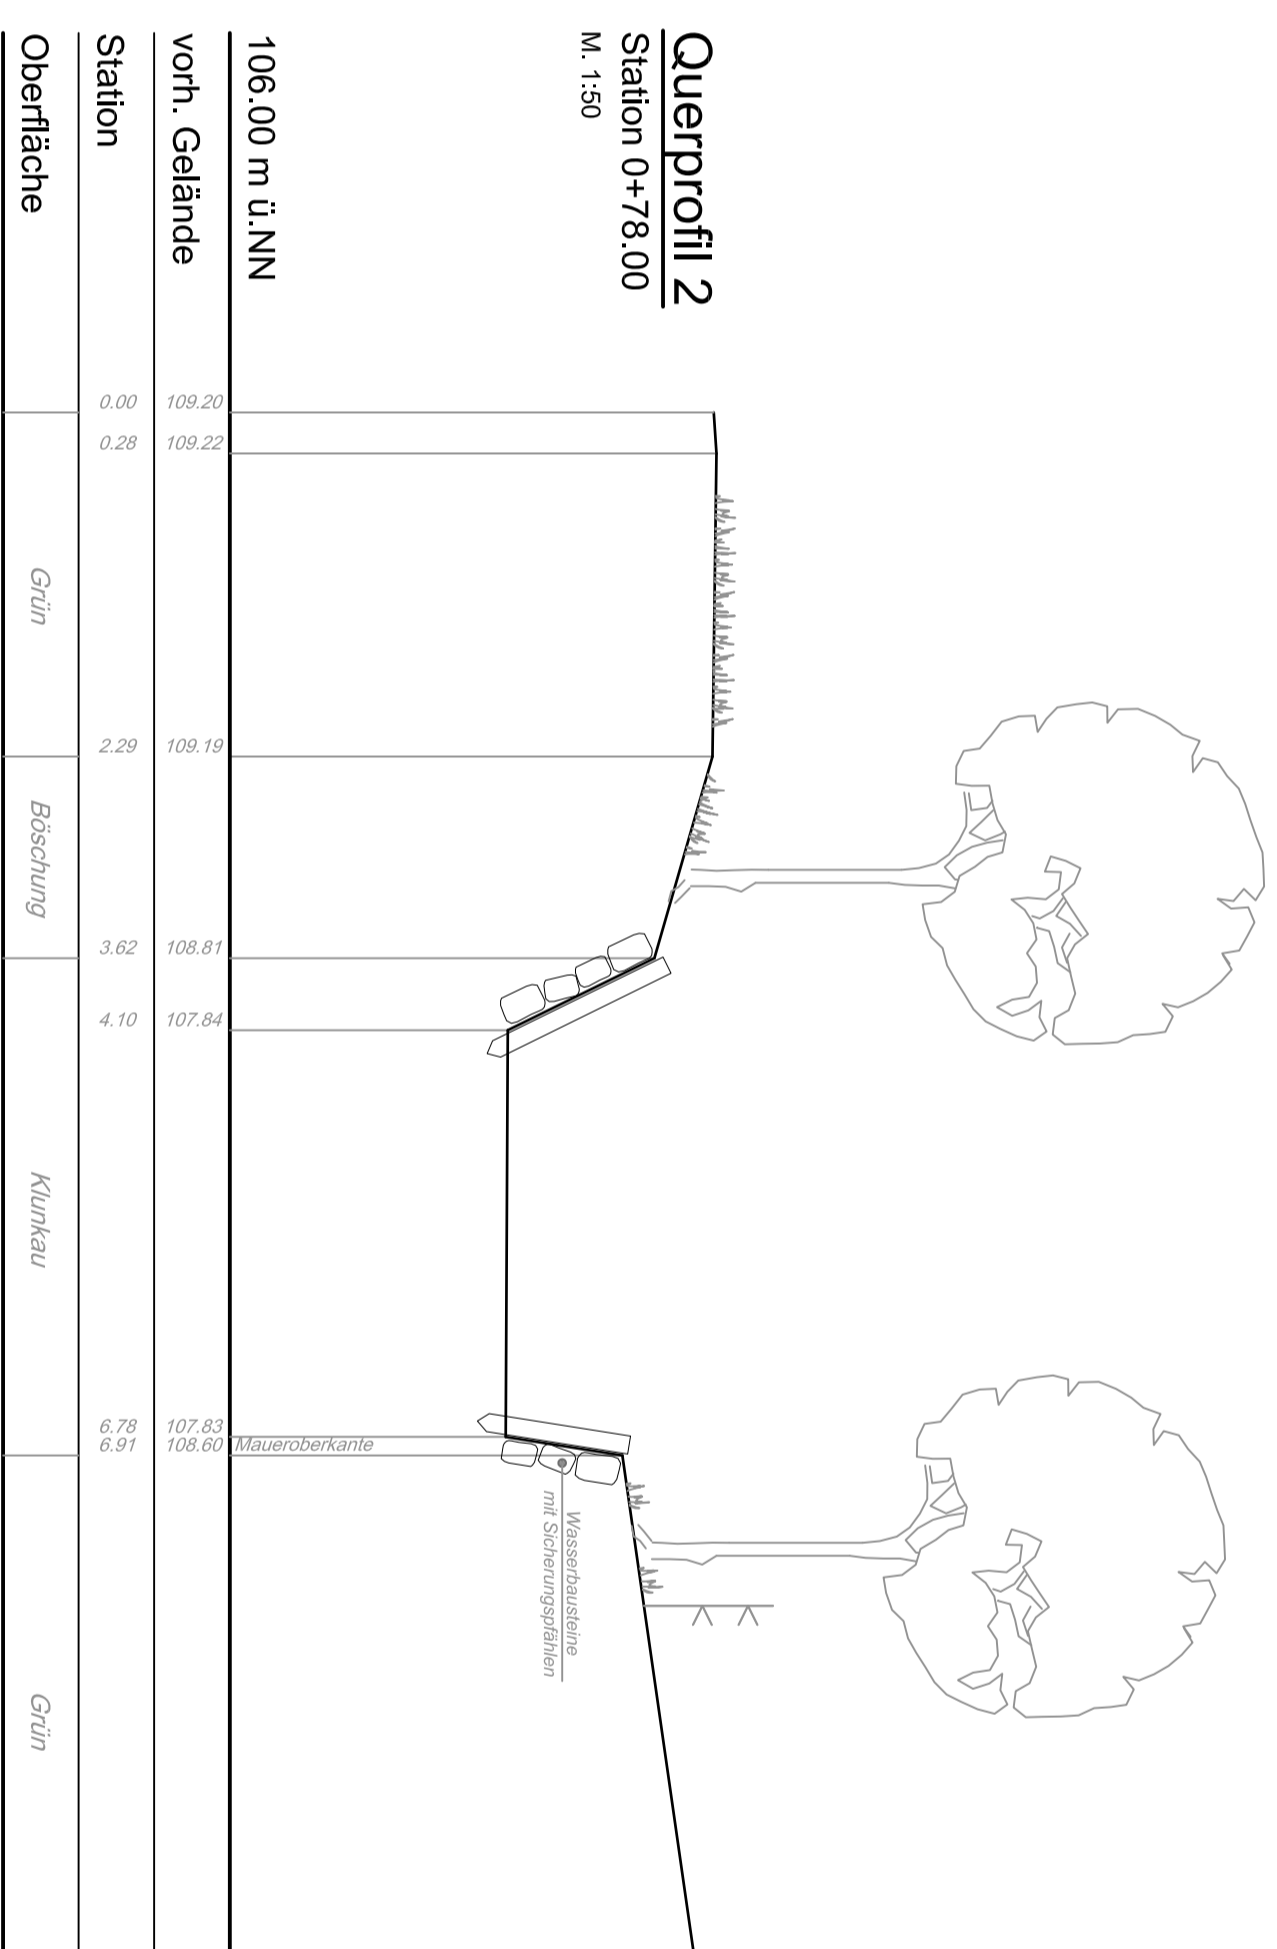
Querprofil 2

Station 0+78.00

Blickrichtung Süd

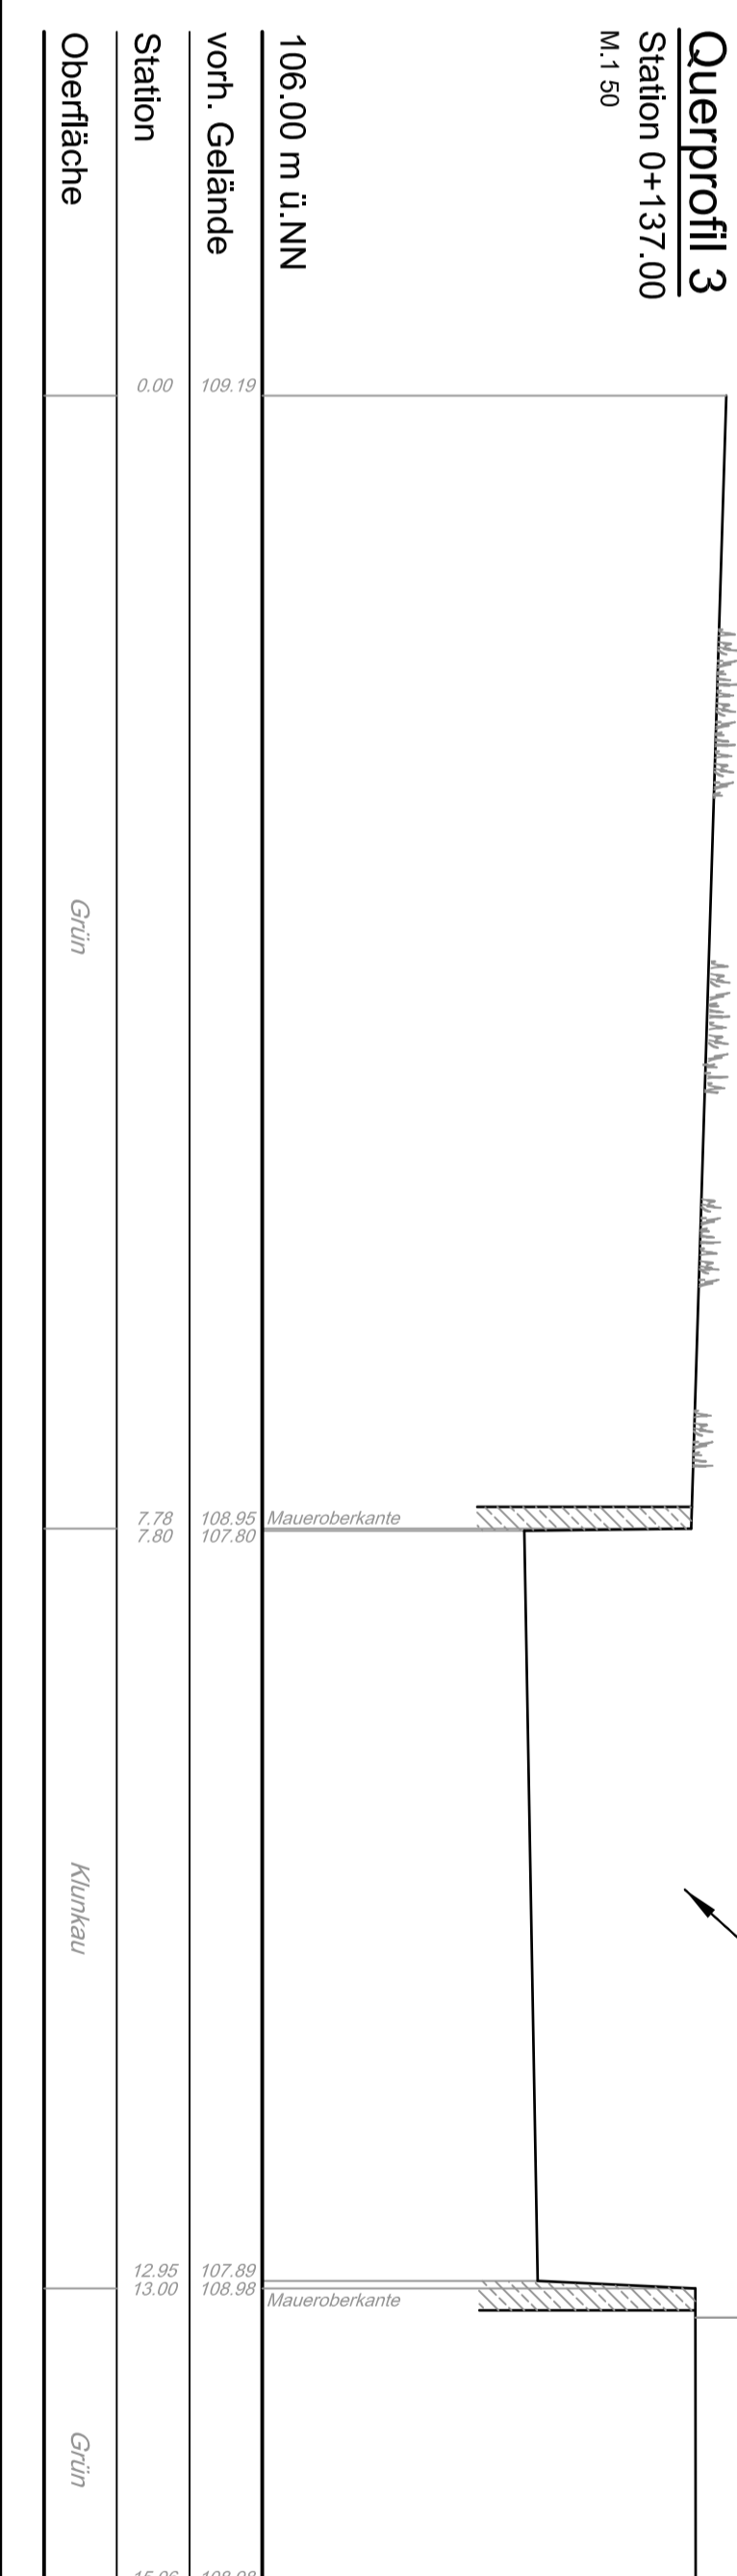
Querprofil 3

Station 0+137.00

Blickrichtung Nord
